ARCHEOLOGISCHE PROSPECTIE

PASTORIE TERVUREN (prov. Vlaams-Brabant)

BASISRAPPORT

Afdeling Archeologie
Rapport 2012/03

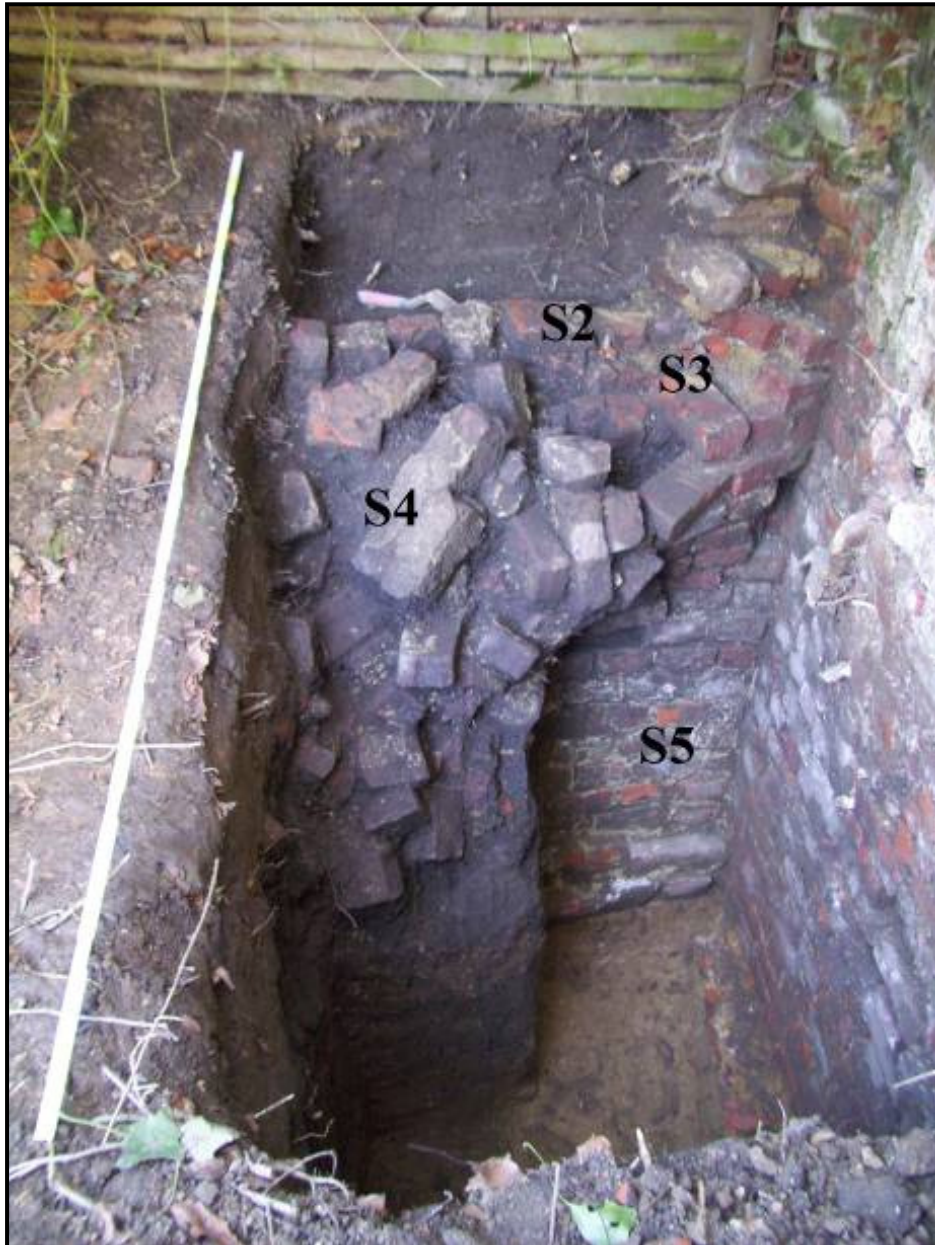
Figuur 23: Overzicht put 11.

Na het uitgraven van de put werd duidelijk dat op de plaats van het houten staketsel zich vroeger een bakstenen muur bevond die boven het maaiveld volledig werd afgebroken. Vlak onder het maaiveld werd een rij baksteenbrokken (S2) teruggevonden in uiteenlopend formaat, die aansloten op een gedeeltelijk afgebroken stuk muur (S3) in bakstenen met formaat 20,0 x 10,0 x 5,5cm en ? x 12,0 x 5,0cm, die op zijn beurt aansluit op de keermuur in opstand. Vanaf een diepte van 0.56m onder het maaiveld (+71,55m TAW, R -1,61m) was de fundering van deze muur (S5) in bakstenen met formaat 24,0 x ? x 6,0cm nog vrij goed bewaard. Bovenop S5 bevond zich een massa baksteenpuin (S4), afkomstig van de afgebroken muur. Op 1,04m diepte (+71,30m TAW, R -1,96m) bevond zich over de noordwand van het profiel de bovenkant van de fundering van de keermuur, die een tiental centimeter uitspringt.

Het muurprofiel van de keermuur toont opgaand muurwerk in kruisverband, opgetrokken in bakstenen met formaat 20,0 x 10,0 x 5,5cm en duidelijk gekaleid tot ongeveer 0,70m onder het maaiveld (+71,41m TAW, R -1,85m). Op 1,04m onder het maaiveld (+71,05m TAW, R -2.21m) begint een muurfundering in baksteenbrokken, verbonden met geelbruine kalkmortel. Deze loopt nog zo'n 0,14m door tot in de moederbodem.

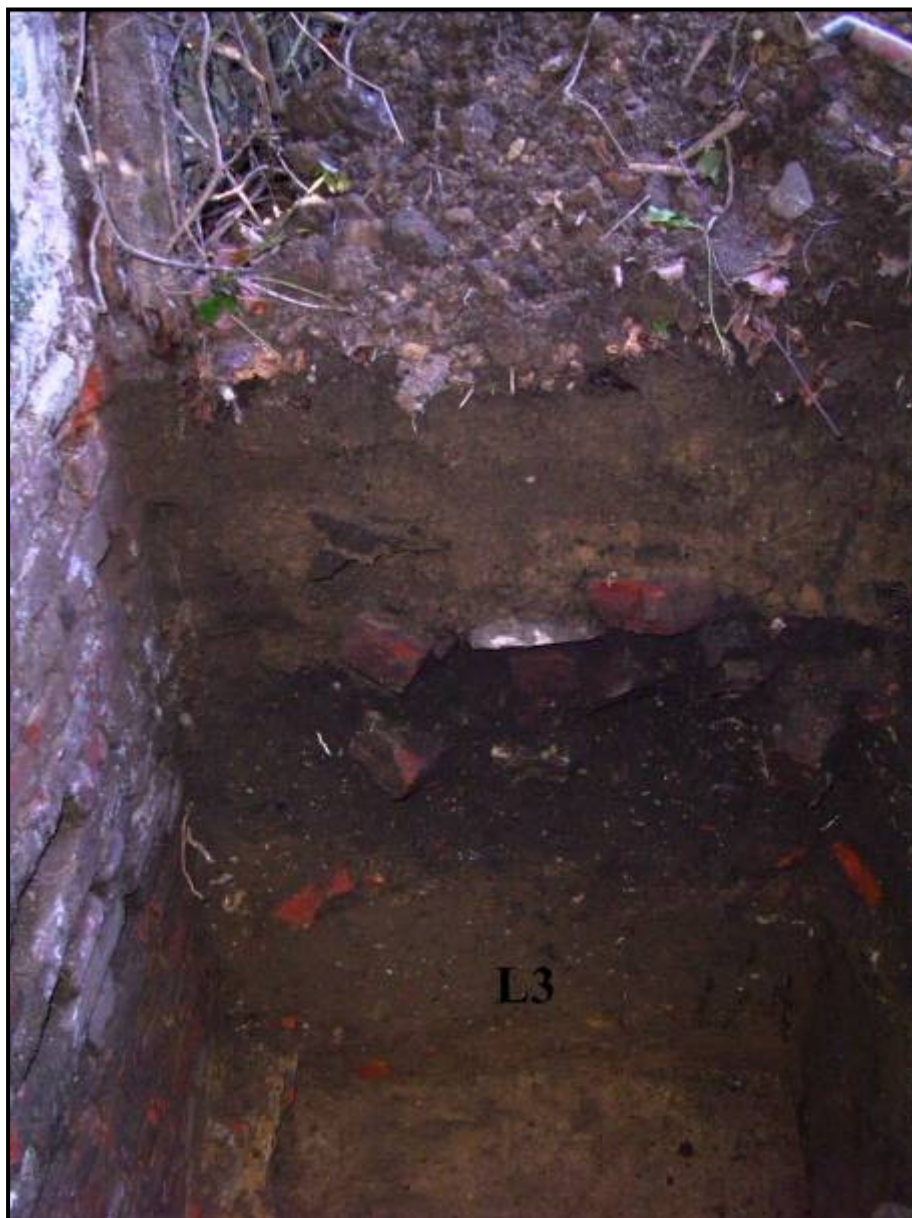
Figuur 24: Noordoostprofiel in put 11.

onderkant van deze puinlaag bevindt zich ongeveer waar de kalei op de keermuur begint. Vermoedelijk was dit de hoogte van het maaiveld voor de afbraak van muur S3, waardoor het terrein, dat vermoedelijk al in enige mate opliep, hier plaatselijk nog met 0,70m werd opgehoogd, wat de talud nog een stuk steiler maakte. Hieronder zien we een begraven laag teelaarde (L3) met daaronder nog een duidelijk afgelijnde, geelbruine tot grijze laag. Op 1,24m onder het maaiveld (+71,10m TAW, R -2,16m) bevindt zich de moederbodem.

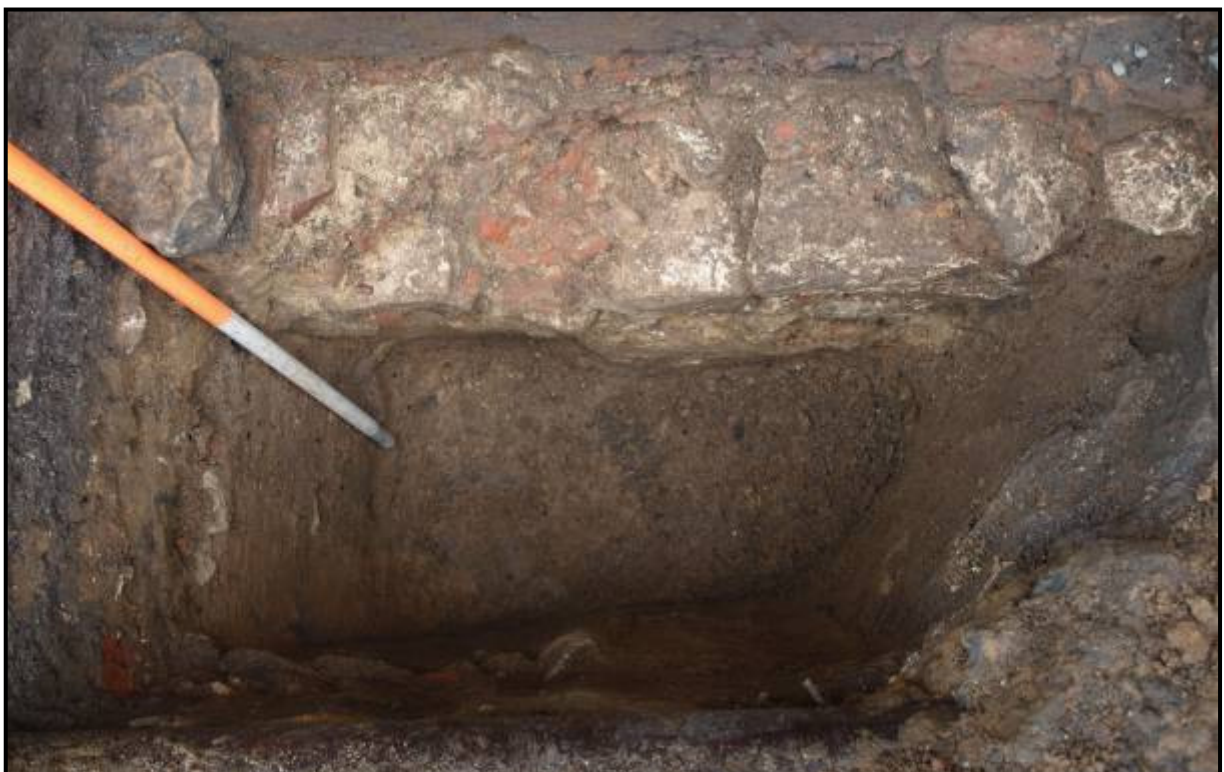
Figuur 25: Overzicht put 12.

De muurfundering springt op deze plaats op een diepte van 0,30m onder het maaiveld (+73,06m TAW, R -0,20m) ongeveer 0,30m uit. Ze zit vervat in een pakket van fijne zandleem, met een homogene donker bruine grijze vulling met vrij weinig brokjes baksteen, vrij weinig spikkels en brokjes kalkmortel en vrij veel spikkels en brokjes houtskool. Naast de fundering van de pastorie werd in de noordoosthoek van het onderzoeksvlak eveneens een duidelijk afgelijnd spoor aangetroffen (S4) met een vrij vaste, homogene, licht bruine vulling met fijne zandleemtextuur met vrij weinig spikkels baksteen en houtskool. Het is onduidelijk wat de functie was van deze verstoring.

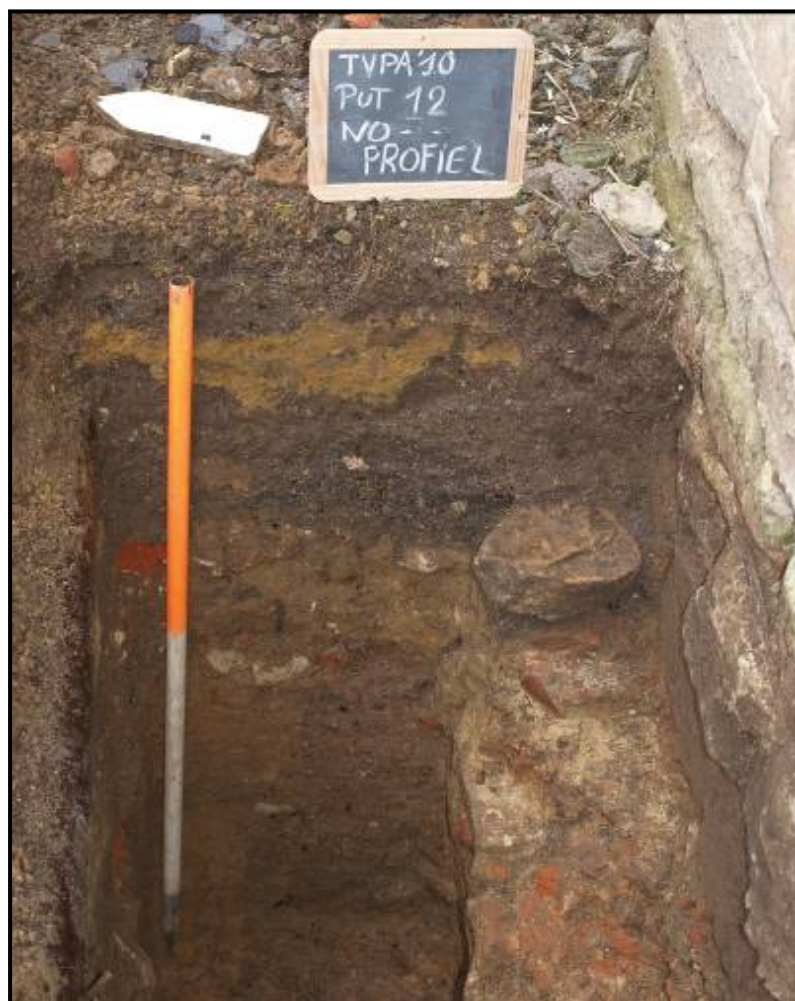
Figuur 26: Noordoostprofiel in put 12.

Het oostprofiel toont duidelijk hoe het terrein hier ernstig werd verstoord en opgehoogd. De eerste 0,40m onder het maaiveld bestaat uit een zeer losse zwarte vulling bestaande uit aarde en puinige sintels. De overgang tussen de geroerde en de ongeroerde grond komt overeen met de bovenkant van de funderingstand.

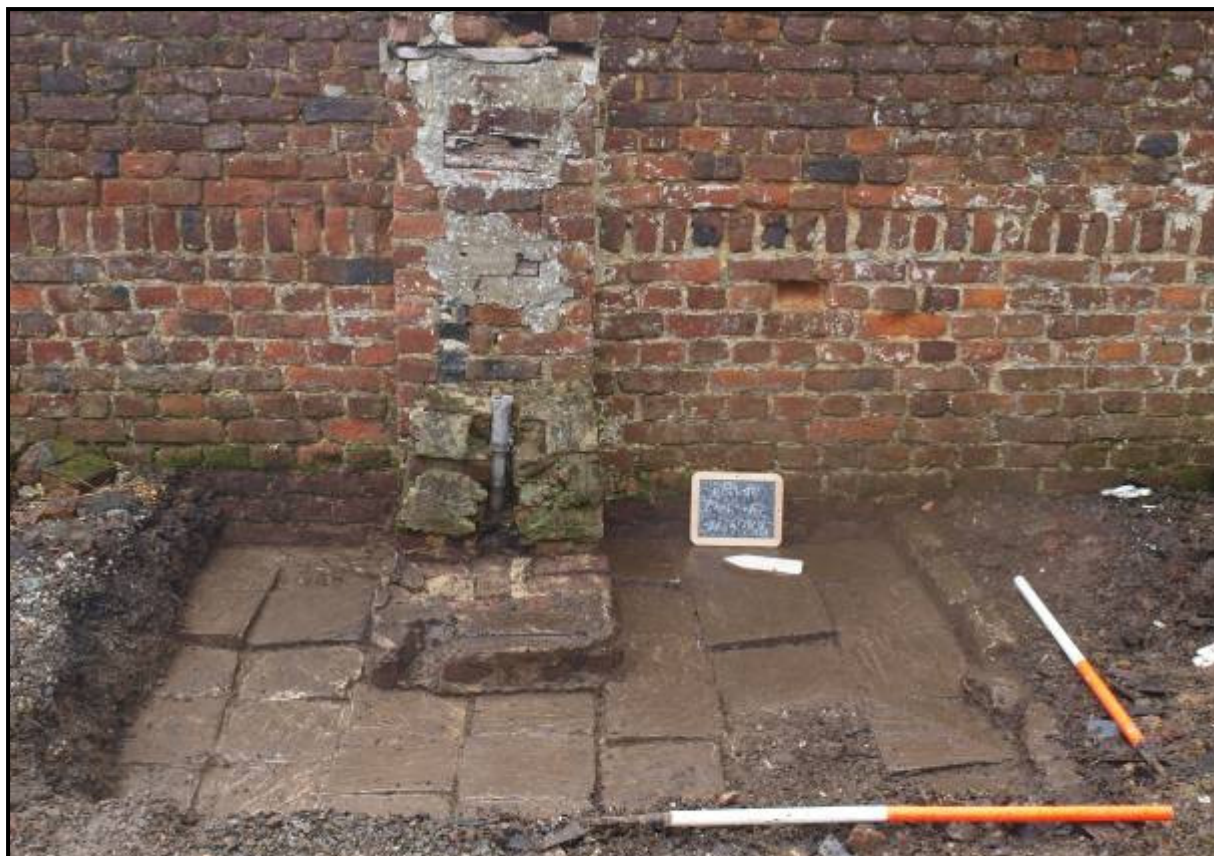
Figuur 27: Overzicht put 13.

Uit mondelinge bronnen en sporen aan de buitenkant van de pilaar was geweten dat er zich op deze plaats een pompplaats bevond. Aansluitend op de pilaar werd de onderkant van deze pompplaats teruggevonden in de vorm van een bakstenen platform van 0,50 x 0,54m. Hierop bevond zich mogelijk de pompbak. Rondom werd een vloerniveau uit kalksteentegels met formaat 0,32 x 0,32m teruggevonden, in steens en halfsteens dambordpatroon geplaatst. Aan de zuidoostkant van dit vloerniveau werd de boord in kalkstenen teruggevonden. Het geheel was afgedekt met een laag kiezels. Een waterafvoer werd niet gevonden.

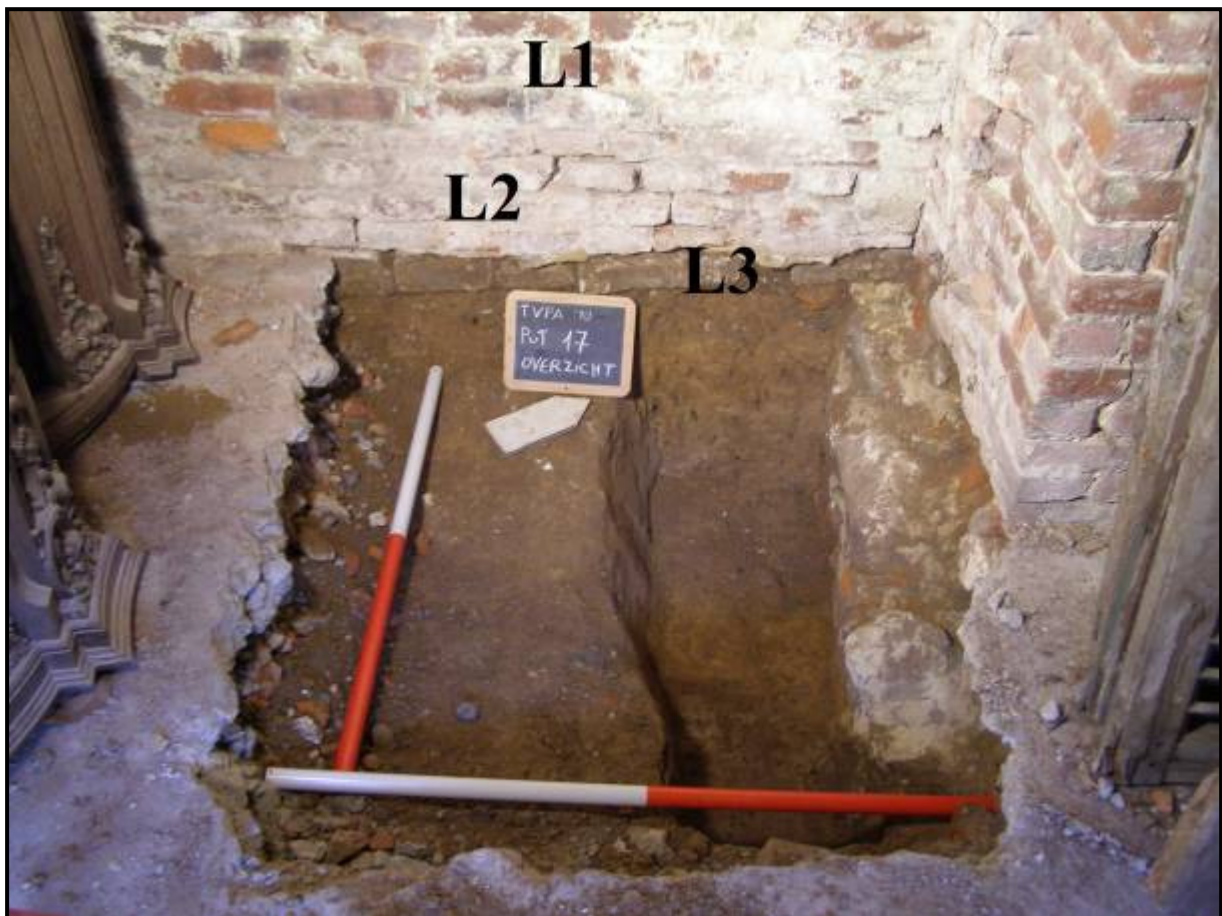
Figuur 28: Overzicht put 17.

De fundering van de steunbeer springt op 0,20m onder het maaiveld een 14-tal centimeter uit. Op de bodem van de onderzoekspuit is een duidelijk afgelijnd spoor te herkennen met lichtbruine vulling en lemige textuur. Dit kan niet in verband worden gebracht met de omliggende sporen.

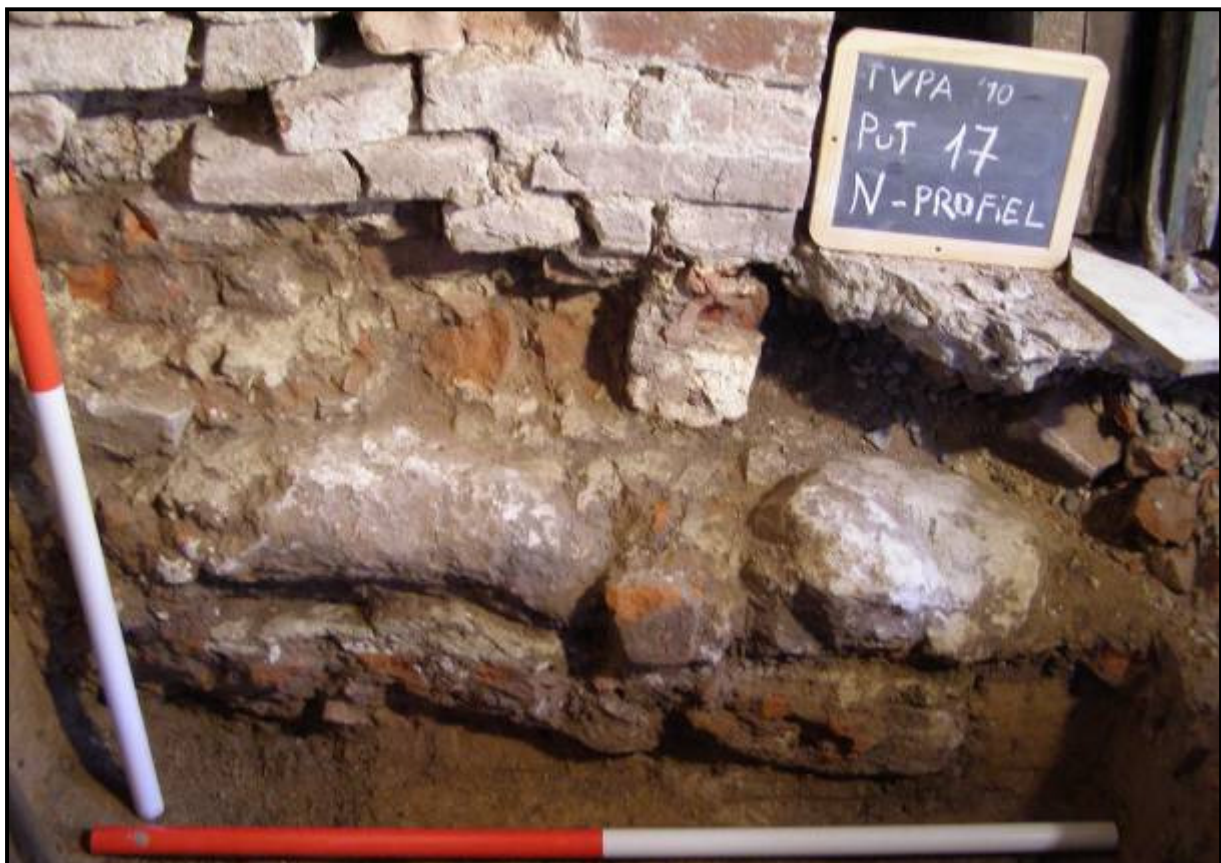
Figuur 29: Noordprofiel in put 17.

Het noordprofiel van put 17 toont de zijwand van de steunbeer en de fundering hiervan. De steunbeer zelf is opgetrokken uit bakstenen met formaat 20,0 x 10,0 x 6,0cm in kruisverband. Het geheel is bestreken met witte kalkmortel. Onder het maaiveld bestaat de fundering eerst uit een 0,20m dikke laag van kleine brokken baksteen en kalksteen, verbonden met kalkmortel. Hieronder springt de fundering 0,14m uit en bestaat ze uit een 0,24m dikke laag baksteen- en kalksteenbrokken, verbonden met kalkmortel.

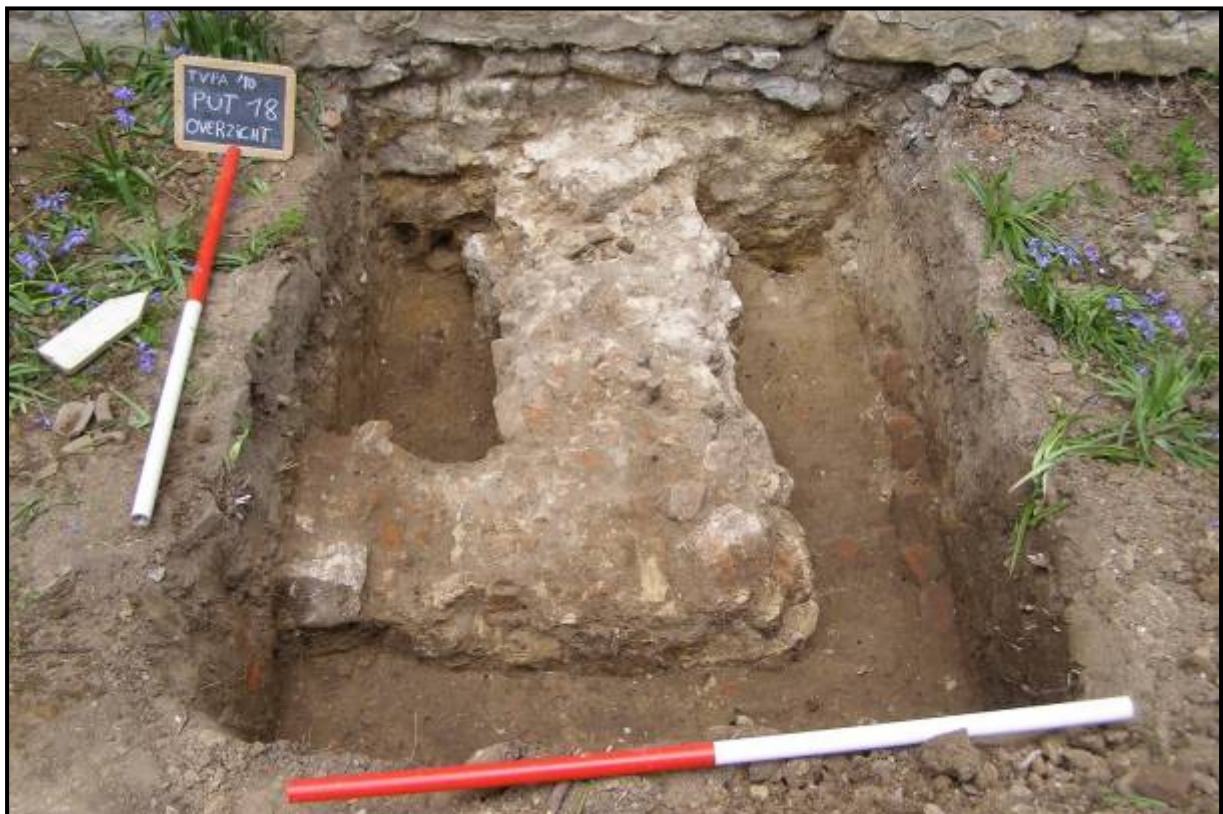
Figuur 30: Overzicht put 18.

Over het grootste deel van de put werd een L-vormige fundering van baksteen- en kalkzandsteenpuin aangetroffen, gebonden met gele, zandige kalkmortel. Deze was overal tussen de 0,40m en 0,50m dik. De bovenkant bevindt zich op +71,61m TAW (R -1,65m), zo'n 0,27m onder het maaiveld. Deze fundering was zo'n 0,25m dik bewaard en aangelegd in een laag met bruine tot grijze vulling met brokjes baksteen, kalkmortel en houtskool. Het gaat hier quasi zeker om de fundering van de oude toegangstrap, die niet is ingebonden met de gevel.

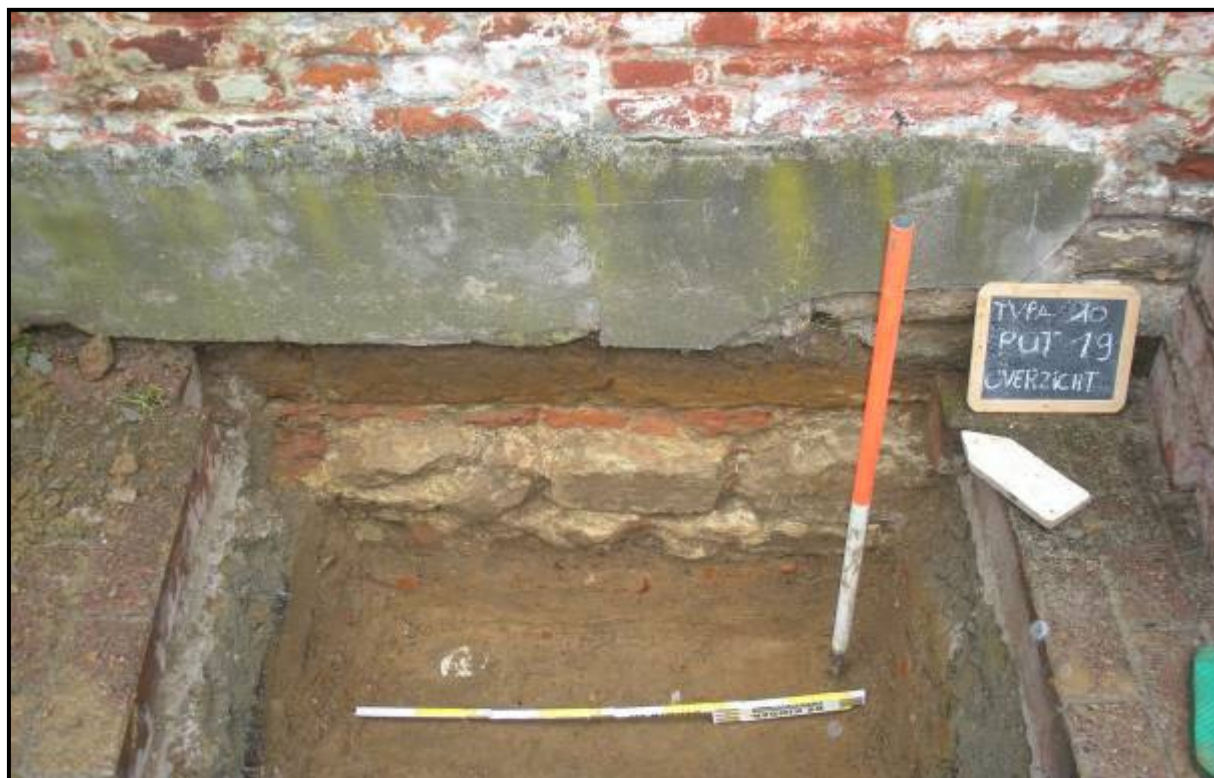
Figuur 31: Overzicht put 19.

Tot ongeveer 0,20m boven het maaiveld bestaat het opgaande muurwerk van de pastoriegevel uit bakstenen in verschillende formaten, schommelend rond de 21,0 à 22,0 x ? x 5,0cm. Ze zijn verbonden met zandige kalkmortel en de muur vertoont eveneens sporen van bepleistering. Hieronder is de muur tot op het maaiveld volledig bepleisterd met grijze cementmortel. Achter deze bepleistering bevinden zich tot op het maaiveld twee lagen van geelwitte kalkzandstenen met formaat 28,0 x 10,0 x ?cm, verbonden met kalkmortel. Onder het maaiveld bevindt zich eerst 1 laag ijzerzandstenen met formaat 39,0 à 45,0 x 12,0 x ?cm. Tussen deze stenen lijkt enkel los zand te zitten. Onder een dun laagje smalle bakstenen en baksteentegels met formaat 12,0-13,0 x ? x 3,0-5,0cm werd tot 0,42m onder het maaiveld een laag kalkzandstenen in uiteenlopende formaten aangetroffen. De hoogte van deze stenen varieert tussen 0,12 en 0,15m, de langste steen meet 0,26m. Deze stenen springen een zestal centimeter uit tegenover de bovenliggende laag en vormen zo een kleine funderingstand. Dit is meteen de onderkant van de fundering. Hieronder bevond zich bruingrijze zandleem met brokjes en brokken baksteen, kalkmortel en houtskoolspikkels.

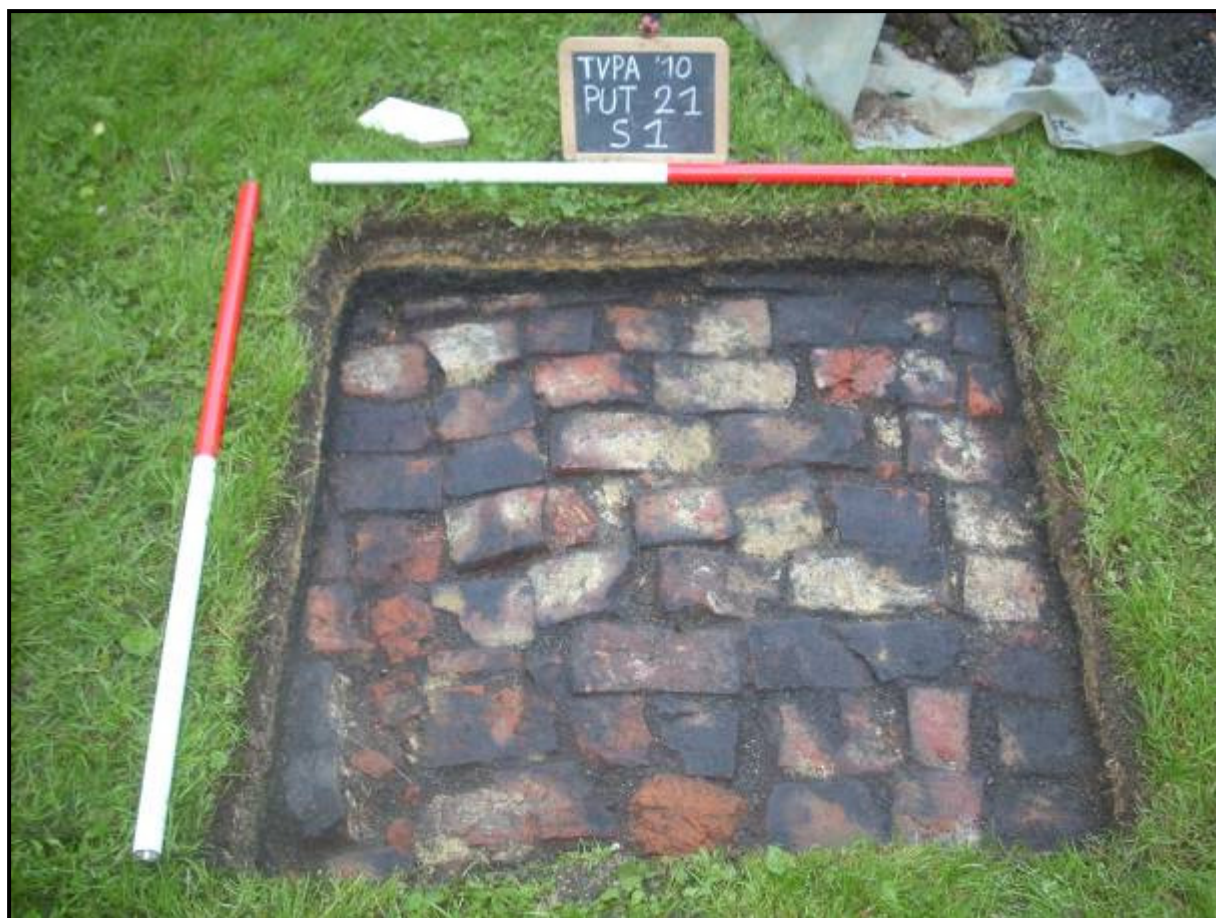
Figuur 35: Overzicht put 21.

Over ongeveer de helft van het putoppervlak werd het bakstenen wegniveau uitgebroken teneinde een beter zicht te krijgen op de bodemstratigrafie.

In het westprofiel was duidelijk te zien hoe zich onder een dun laagje teelaarde van slechts enkele centimeter dik, een laagje licht- tot donkergelig zandige grind bevond van ongeveer 5cm dik. Hieronder, rechtstreeks rustend op de bovenkant van de bakstenen was een laagje steenkoolsintels aangebracht van ongeveer 6cm dik. Het gaat hier duidelijk om een sintelpad dat bovenop het baksteenniveau werd aangebracht en later werd afgedekt en als loopniveau werd vervangen door een grindpad. De onderkant van de baksteenlaag bevond zich op ongeveer 0,20m onder het maaiveld (+71,54m TAW, R -1,72m). Hieronder bevond zich nog een laag donkerbruine zandige leem met vrij weinig houtskoolspikkels van ongeveer 0,30m dik. Het gaat hier om de oudere, begraven horizont. De moederbodem, bestaande uit lichtbruine leem, werd vastgesteld op een diepte van 0,48m (+71,26m TAW, R -2,00m).

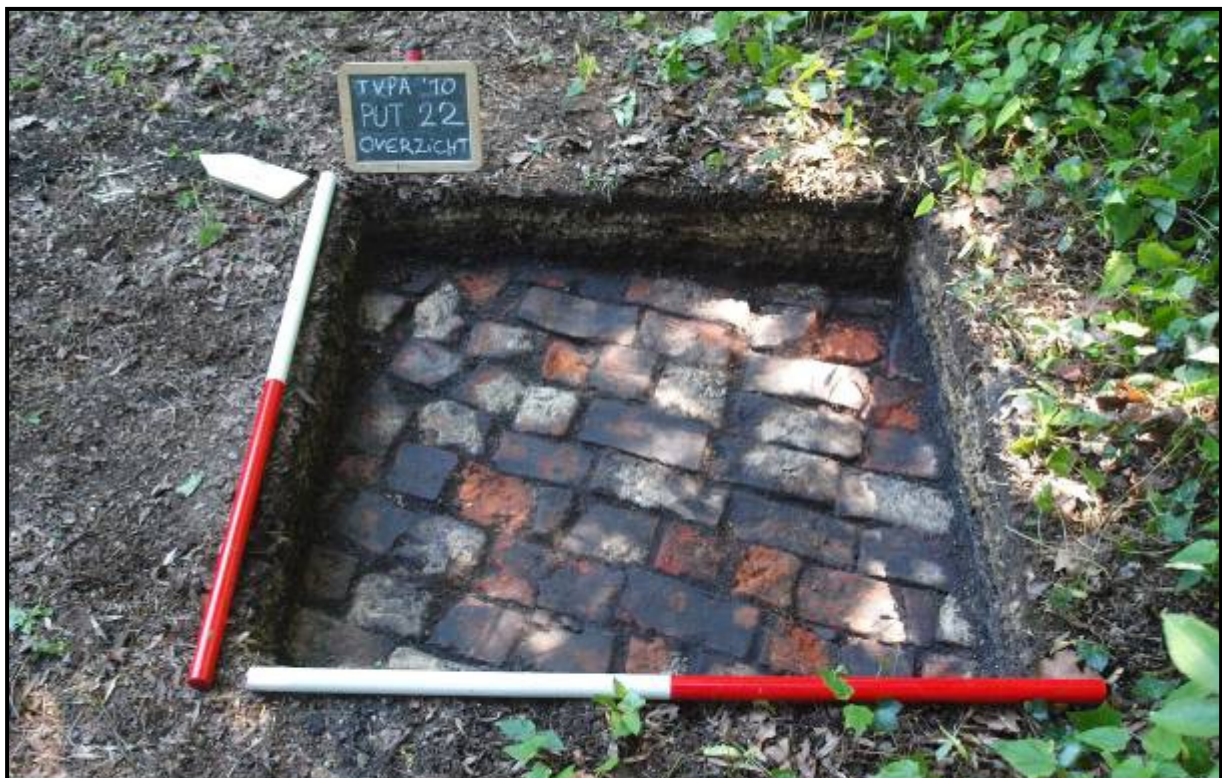
Figuur 37: Overzicht put 22.

Op ongeveer 0,20m onder het maaiveld (+71,27m TAW, R -1,99m) werd een verharding in bakstenen (S1) vastgesteld. Deze hebben een formaat van 20,0 x 10,0 x 7,0cm. De mortel die zich bovenop deze stenen bevindt, duidt op recuperatiemateriaal. De afmetingen van de stenen wijzen op een oorsprong in de 19^{de} eeuw.

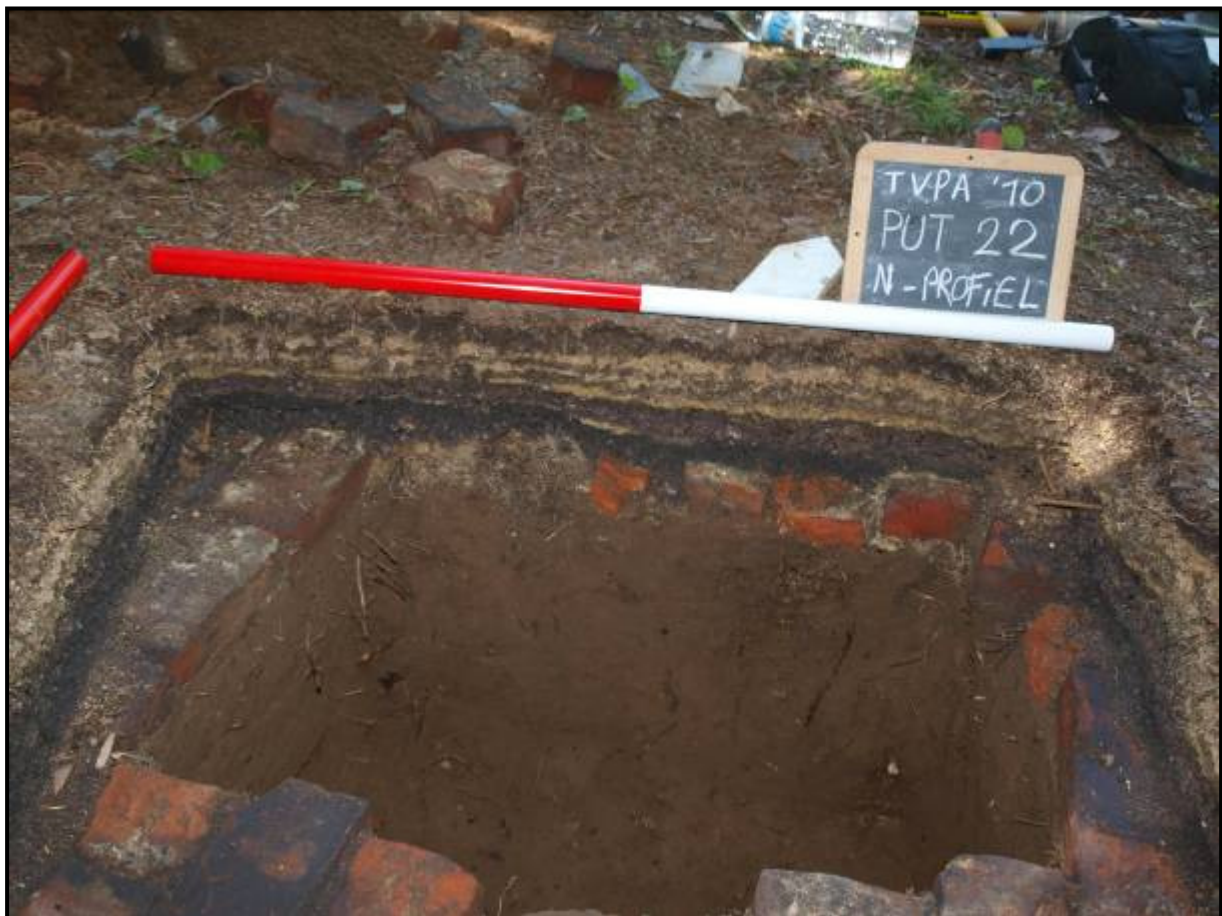
Figuur 38: Noordprofiel in put 22.

Het noordprofiel van de put toont hoe zich onder een dun laagje humus van ongeveer 2cm dik een 6cm dik laagje van licht- tot donkergele zandige grind bevindt. Daaronder, rechtstreeks rustend op de bakstenen verharding werd een laagje steenkoolsintels van 6cm dik aangetroffen. Het gaat hier duidelijk om een zogenaamd 'sintelpad', een voetpad van assenstrooisels dat vanaf de 19^{de} eeuw tot ver in de 20^{de} eeuw frequent voorkwam. De onderkant van de bakstenen verharding bevond zich op 0,24m onder het maaiveld (+71,23m TAW, R -2,03m). Daaronder werd nog een 0,40m dikke, sterk doorwortelde laag donkerbruine zandleem aangetroffen, waarschijnlijk en begraven bodemhorizont. Hieronder bevindt zich, op 0,60m onder het maaiveld (+70,87m TAW, R -2,39m), de lichtbruine moederbodem.

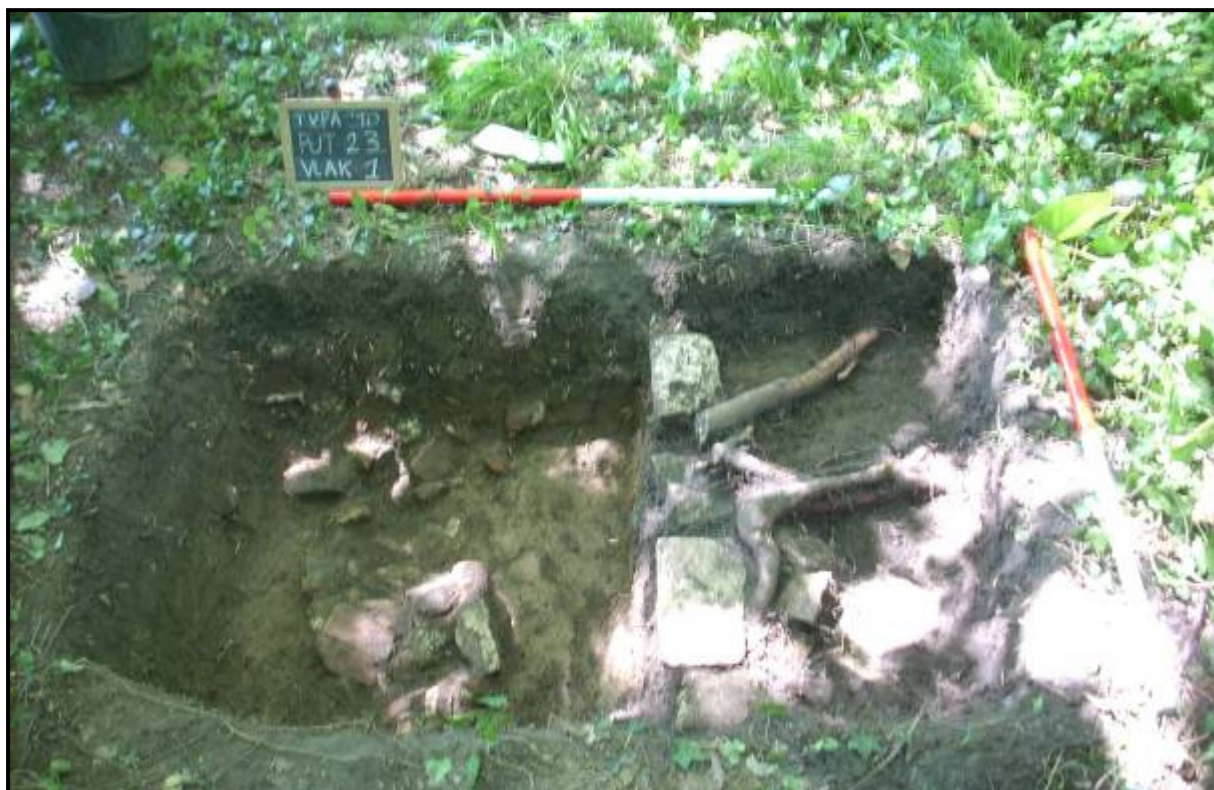
Figuur 39: Overzicht put 23.

Onder een zeer zwaar doorwortelde laag teelaarde werd een rij blokken kalkzandsteen teruggevonden met formaten variërend tussen 20,0 x 10,0 x ?cm en 14,0 x 10,0 x ?cm en met als oriëntatie zuidwest – noordoost. Mogelijk gaat het hier om een overblijfsel van een vroegere verharding. Dieper in de put werd op 0,38m onder het maaiveld (+67,08, R -6,18m) een opmerkelijke rechtlijnige puinlaag vastgesteld met oriëntatie zuid – noord, opgebouwd uit tegels en baksteenbrokken. Deze was opgetrokken in een bruine laag met veel spikkels baksteen en kalkmortel. Mogelijk gaat het om een uitbraakspoor of een oude muurfundering. De aanwezigheid van reducerend gebakken klampsteentjes, die ook in het 17^{de}-eeuwse pastoriegebouw werden gebruikt, kunnen een datering in deze periode ondersteunen. Er kon in ieder geval geen enkele verbinding worden gemaakt met de nabijgelegen structuren in opstand.

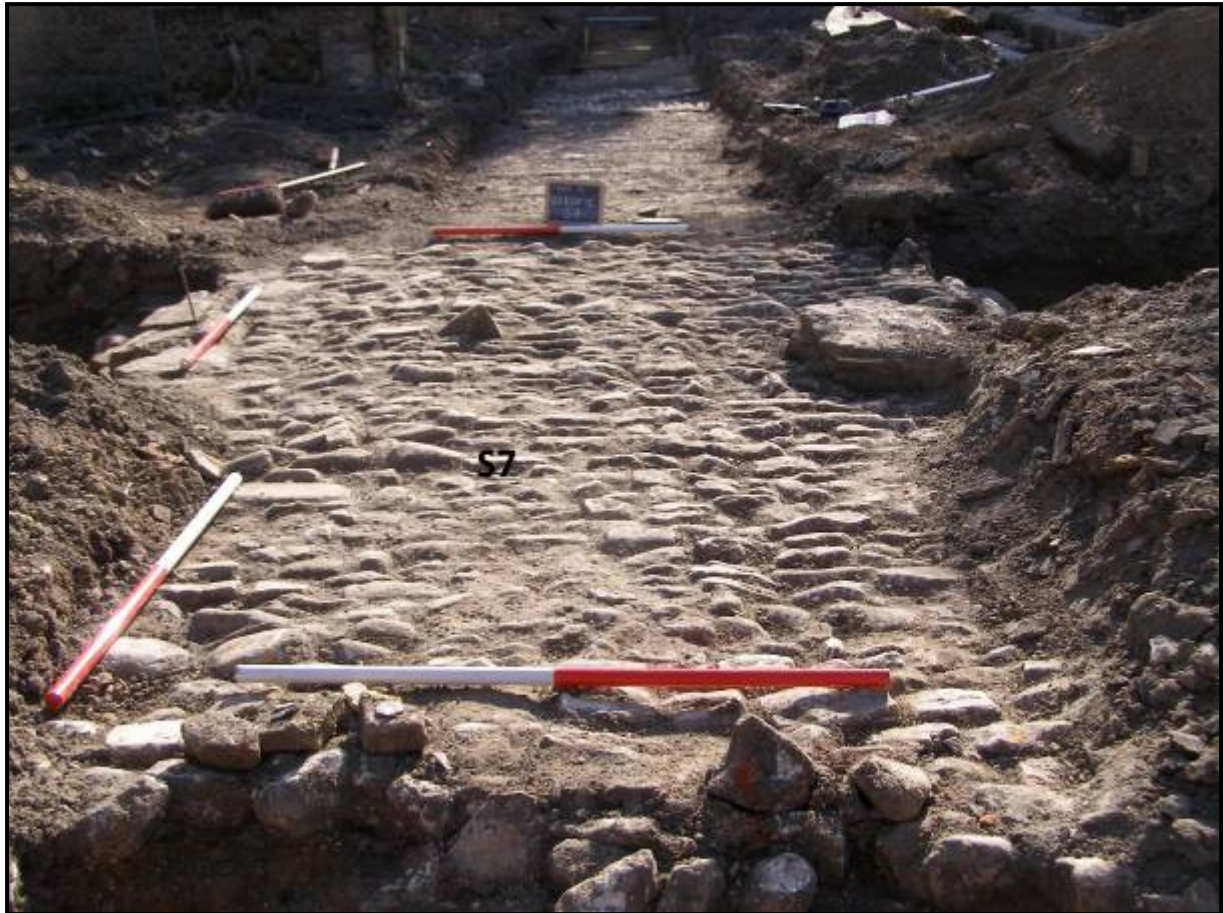
Figuur 42: Overzicht S7 in sleuf 1.

Vanaf zo'n 2m ten noordoosten van de intersectie met sleuf 5 vinden we over de gehele breedte van sleuf 1 een geplaveid wegniveau terug. De grens tussen S6 en dit wegniveau (S7) is zeer onregelmatig. De weg is duidelijk voor een groot deel uitgebroken. S7 loopt over een afstand van 10,21m, over de gehele breedte van sleuf 1. Het zeer goed bewaarde kalkzandstenen plaveisel is onregelmatig gelegd met stenen in verschillende formaten variërend tussen 11,0 x 6 x ? en 24,0 x 15,0 x ?cm. De bovenkant van het plaveisel bevindt zich zo'n 0,1 tot 0,15m onder het maaiveld. Ter hoogte van de kruising met sleuf 5 werd ook de boord van het wegtracé aangesneden. In het noordwesten ging het om S31, enkele blokken kalkzandsteen met formaat 30,0 x 10,0 x ? en 30,0 x 30,0 x ?cm. In het zuidoosten nam de boord (S32) ongeveer dezelfde vorm aan, met een breedte van 0,40m en bestaande uit kalkzandstenen met formaten variërend tussen 15,0 x 15,0 x ? en 30,0 x 35,0 x ?cm. Op basis van deze vondsten kan besloten worden dat de kalkzandstenen weg 2,20m breed was.

Ter hoogte van de binnenkoerscheidende muur eindigt spoor S7 op een boord (S35) bestaande uit grote kalkzandstenen met formaten variërend tussen 20,0 x 36,0 x ? en 22,0 x 24,0 x ?cm en oriëntatie noordwest – zuidoost. Ten zuidwesten hiervan bevindt zich opnieuw een geplaveid niveau met kleinere formaten van kalkzandstenen, variërend tussen 6,0 x 5,0 x ? en 20,0 x 8,0 x ?cm en een andere oriëntatie: noordwest – zuidwest. S36 strekt zich uit over een lengte van 1,60m en wordt dan in het zuidwesten opnieuw afgeboord door S37. Deze boord bestaat uit kalkzandstenen met formaten variërend tussen 12,0 x 10,0 x ? en 36,0 x 15,0 x ?cm met een oriëntatie noordwest – oost. Ten zuidwesten hiervan werd de intacte plavei van de binnenkoer (S38) aangetroffen, bestaande uit onregelmatig gelegde stenen in verschillende formaten variërend tussen 26,0 x 16,0 x ? en 10,0 x 6,0 x ?cm met oriëntatie noordoost – zuid. Ter hoogte van de kruising met sleuf 4 bevindt zich de boord met het middenperk, eveneens in kalkzandstenen met uiteenlopend formaat en oriëntatie west – oost.

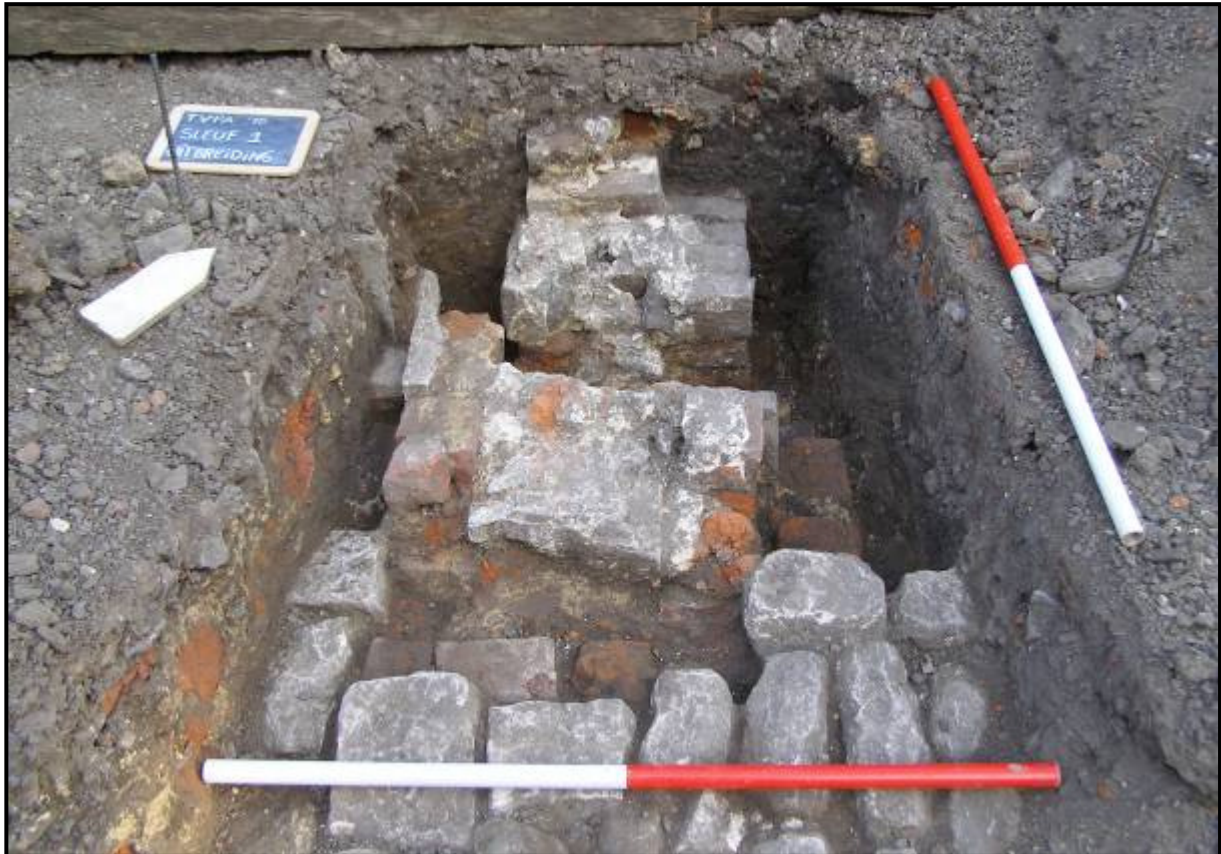
Figuur 44: Overzicht uitbreiding sleuf 1.

Ter hoogte van de binnenkoerscheidende muur werd sleuf 1 uitgebreid naar het noordwesten. Hier werden de funderingen van de hoekpijler, vrijwel identiek aan deze in opstand, teruggevonden. Deze was opgetrokken in bakstenen met formaat ? x 12,0 x 6,0cm. De bovenkant bevond zich ongeveer 0,15m (+73,25m TAW, R -0,01m) onder het maaiveld. Tussen de fundering van de pijler (S64) en deze van de binnenkoerscheidende muur bevond zich nog een lager gelegen, uitgebroken stuk (S63) bestaande uit

bakstenen met eenzelfde formaat. De funderingen van de binnenkoerscheidende muur tenslotte vertoonden duidelijk sporen van herstellingen met een recenter baksteentype met afmetingen 24,0 x 9,0 x 6,0cm. Uit deze uitbreiding blijkt dat beide pilaren zich ongeveer 2,5m uit elkaar bevinden, wat meteen de breedte van de ingangspoort van de afgebroken tiendenschuur aanduidt.

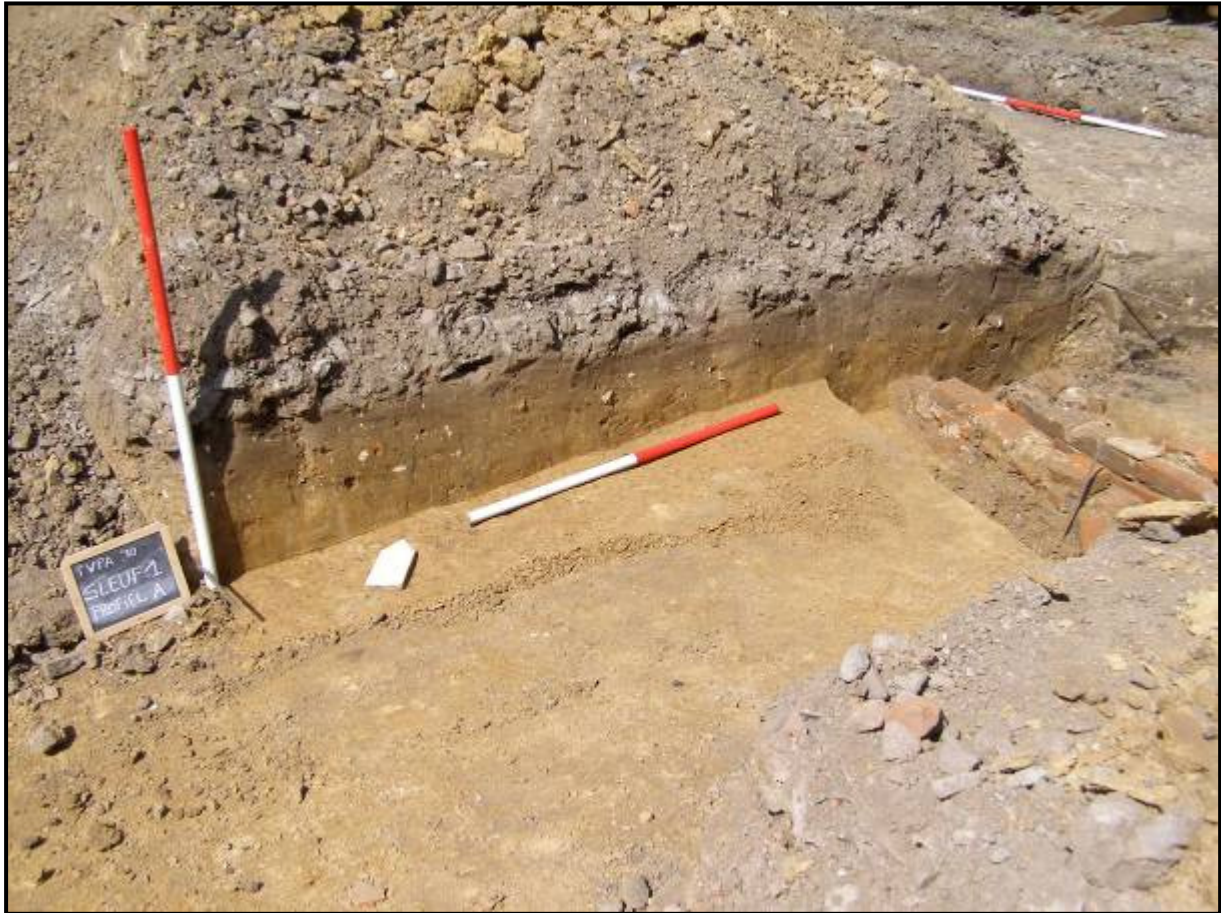
Figuur 45: Profiel A in sleuf 1.

Profiel A bevond zich ten noordoosten van sleuf 3 en had een lengte van 3,3m. De bovenste 0,10m onder het maaiveld bestonden uit een laag puinige sintels. Hieronder werd over de volledige lengte van het profiel een duidelijk afgelijnde laag vastgesteld met zeer vaste, homogene, donker bruinig grijze vulling met grove zandleemtextuur (L2). Deze bevatte vrij veel spikkels en brokjes baksteen, alsook vrij veel spikkels kalkmortel en houtskool. Deze laag evolueert in breedte van 0,14m in het zuidwesten tot 0,30m in het noordoosten. Het gaat hier hoogst waarschijnlijk om een vrij recente tuinbouwlaag, daar ze het gootje S34 volledige afdekt. Hieronder bevindt zich nog een dun laagje (L3) met licht bruinige vulling en vrij veel spikkels en brokjes baksteen, dat vooral van L2 verschilt door de kleur en de grootte van de inclusies. Het lijkt er sterk op dat op 0,40m diepte (+73,07m TAW, R -0,19m) de weliswaar nog gebioturbeerde aanzet

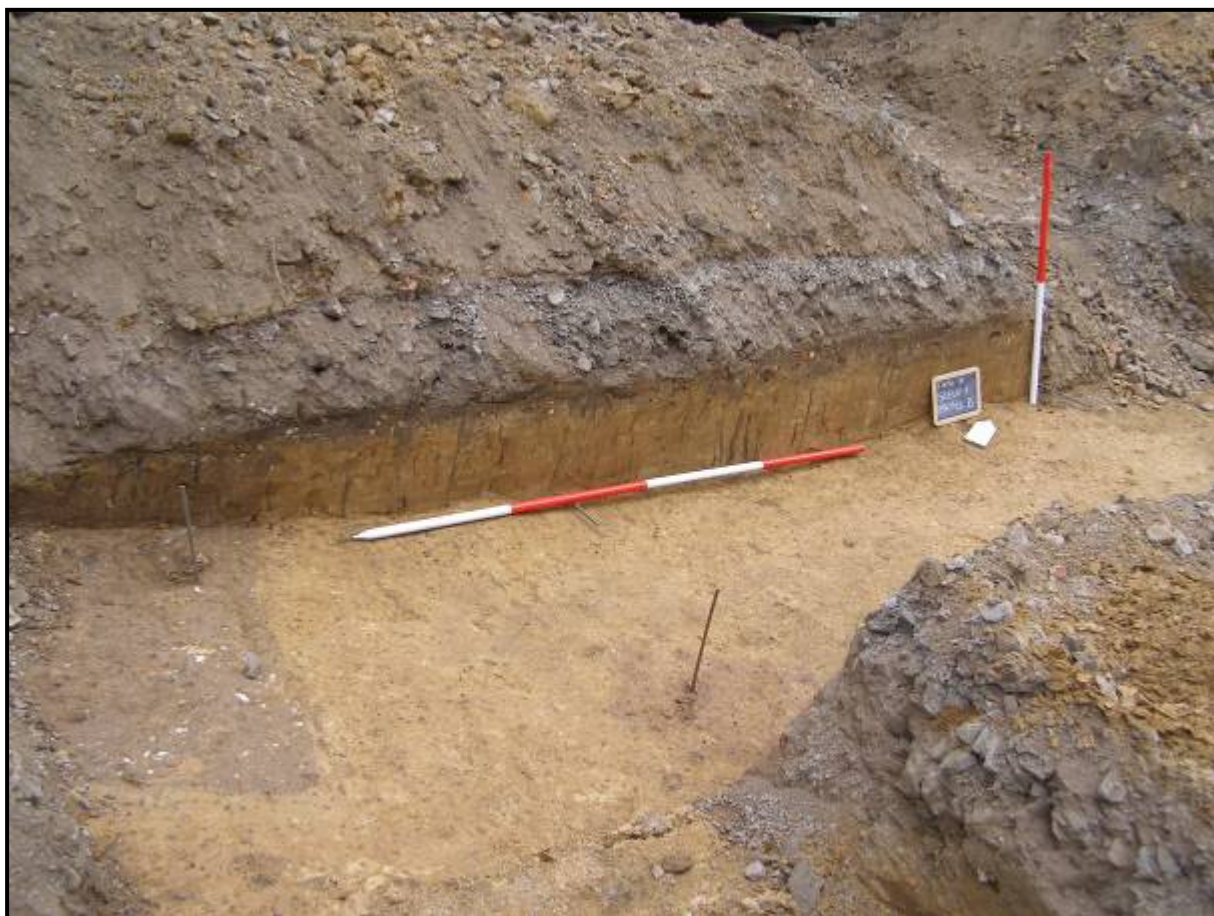
Figuur 46: Profiel B in sleuf 1.

Profiel B, ten noordwesten van sleuf 3, bevestigt dit beeld. Onder een laag puinige sintels (L1) is hier een gelijkaardig tuinbouwlaagje (L2) van een tiental centimeter dik waar te nemen met daaronder een bruinige laag met grotere inclusies. De moederbodem bevindt zich eveneens een 0,40m onder het maaiveld (+73,20m TAW, R -0,06m). Het niveau van de moederbodem ligt hier ongeveer 0,10m hoger dan bij profiel A, wat het vermoeden bevestigt dat het terrein hier op natuurlijke manier afhelt in noordoostelijke richting.

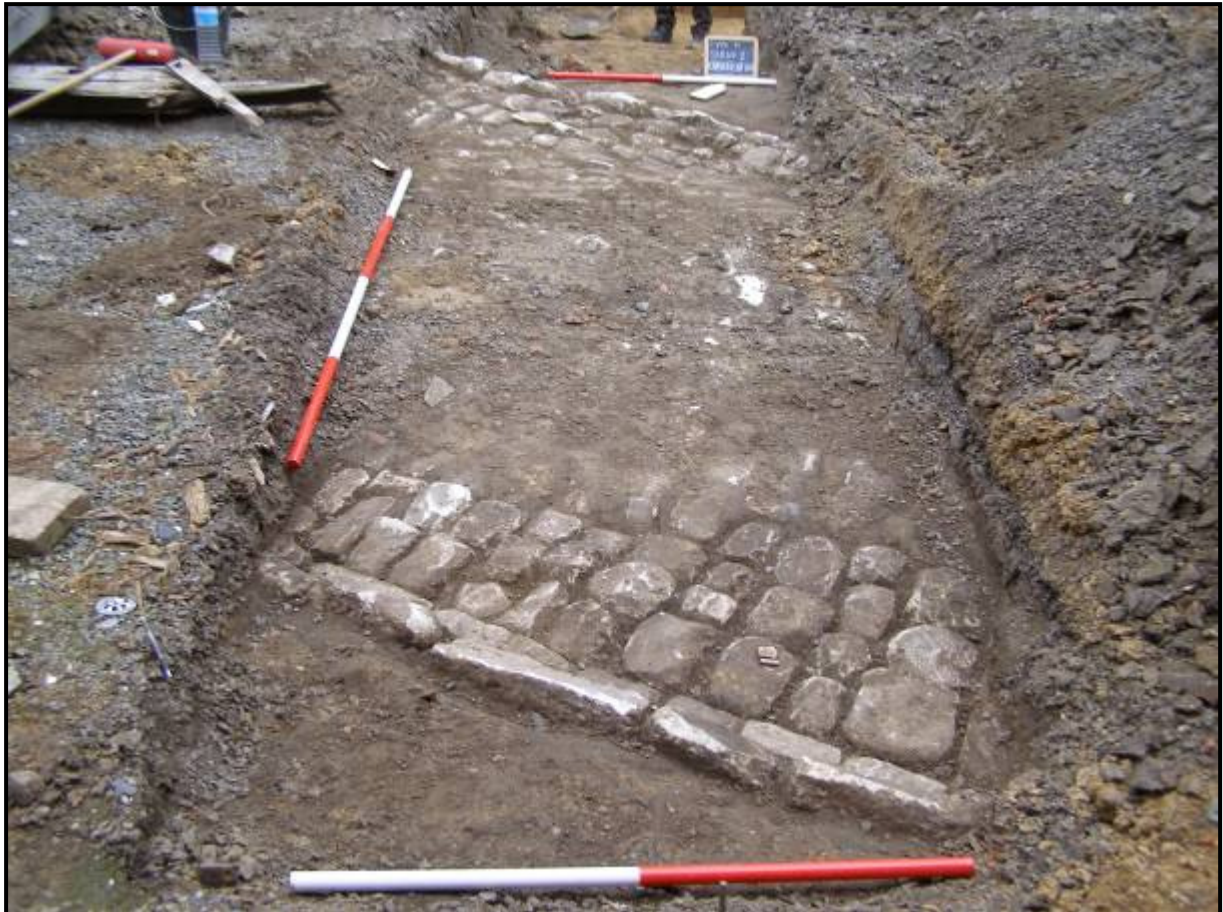
Figuur 47: Overzicht sleuf 2.

Bovenop het aangetroffen plaveisel lag een laag puinige sintels, waarin geen noemenswaardig profiel viel vast te stellen.
